## INSPECCIÓN DE SEGURIDAD SST PERSONERÍA DE ITAGÜÍ

Lugar: Centro de Traslado por Protección - CTP

FECHA VISITA: 07 de junio de 2022

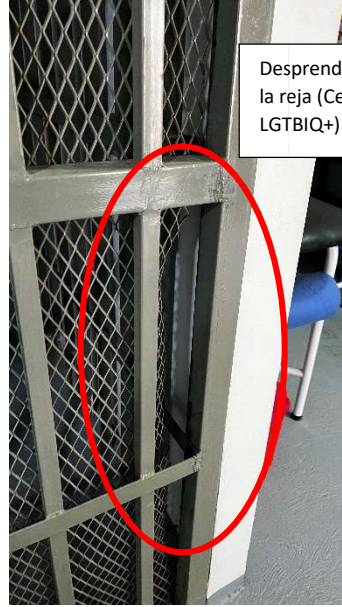
En la primera celda inspeccionada (LGTBIQ+), se evidenció el desprendimiento de la reja o rejilla de protección, que recubre los barrotes de la reja principal, permitiendo que esta sea utilizada como elemento de corte, debido a sus bordes afilados. En el registro anexo se evidencian las fotos

Desprendimiento de  
la reja (Celda  
LGTBIQ+)

3. Retirar y cambiar las partes de la rejilla que se encuentran desprendidas, o en su defecto las partes de la rejilla que se encuentran en buen estado, volver a soldarlas, evitando que estas partes que presentan filos, sean utilizadas para generar algún tipo de daño físico a las personas que se encuentran reclusas.

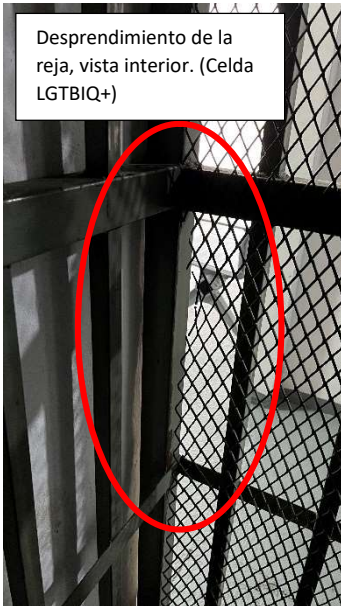
Desprendimiento de la  
reja, vista interior. (Celda  
LGTBIQ+)

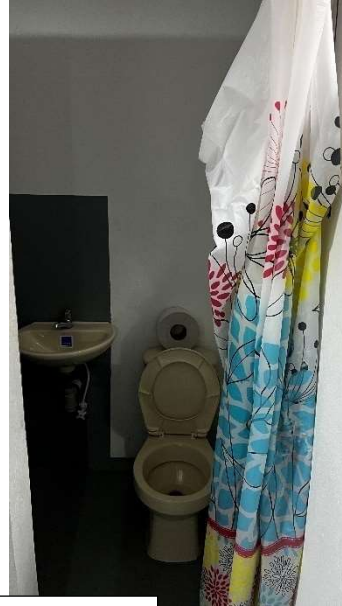
El segundo lugar inspeccionado (BAÑO) se evidenció en buen estado, presta el servicio de manera mixta, (para todos los géneros), pero tiene carencia de una puerta que permita algo de privacidad a las personas que realizan el uso de este.

Baño sin puerta

2. Acondicionar una puerta que genere algo de privacidad a las personas que utilizan el baño, ya que la cortina que se tiene no cubre la totalidad de la visual y genera movimientos innecesarios de los funcionarios

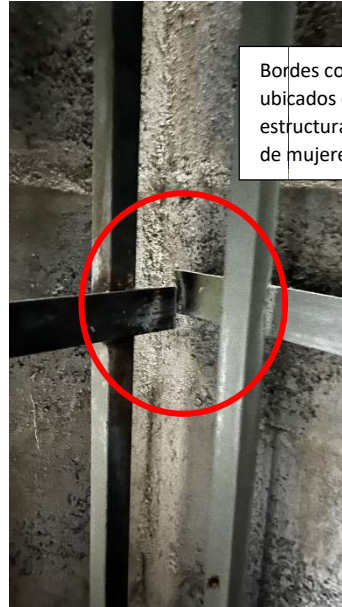
La segunda celda inspeccionada (MUJERES), también se evidencian partes de las rejas sueltas, y se consiguen unos ángulos soldados que hacen parte de la reja principal, que generan la posibilidad de generar daño a las personas que están en el lugar reclusas. Se evidencia en el registro fotográfico.

Bordes cortantes,  
ubicados en la  
estructura de la celda  
de mujeres.

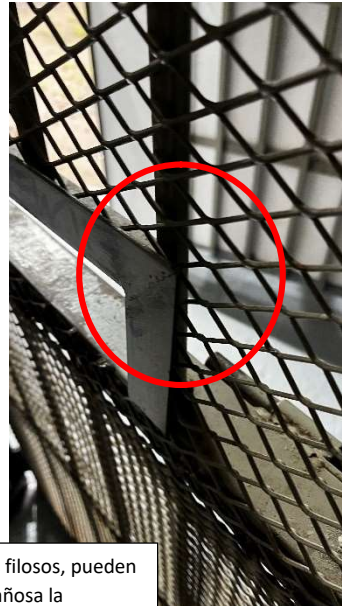
La tercera y cuarta celda inspeccionada (HOMBRES), se evidenciaron bordes peligrosos que pueden ser utilizados para generar daño a terceros y a la misma persona, se evidencia en el registro fotográfico.

Elementos filosos, pueden  
generar daños a la  
integridad de los reclusos

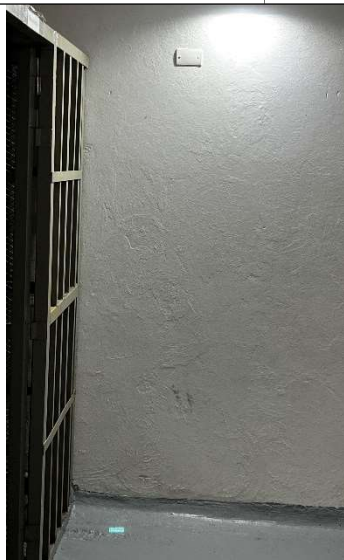
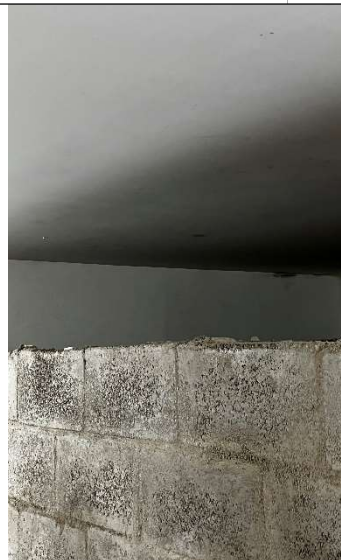
En la parte posterior de las celdas, se encuentra una pared que colinda con el colegio, la cual es doble, no es una pared sola, sino que se encuentra una colindante con la otra. Esta pared no cuenta con ventanas o ventilaciones que permitan que la mayor cantidad del ruido generado logre afectar las actividades cotidianas del colegio o que permitan un contacto visual de los retenidos con los menores de edad. Es de tener en cuenta que, a pesar de no tener ventanas o ventilaciones, el ruido puede que no sea aislado totalmente a lo cual se debe realizar algún tipo de correctivo.

Muro posterior, no se evidencian ventanas o ventilaciones que permitan el contacto visual, y reducen el ruido.

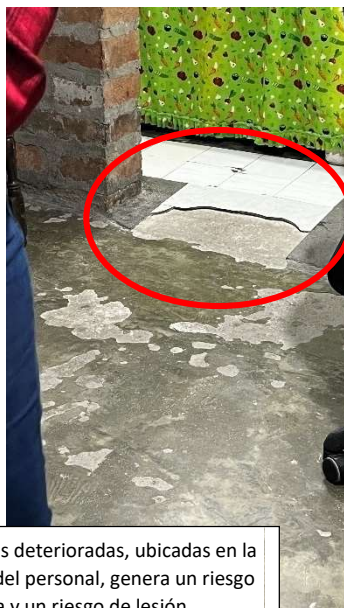
La zona del personal, se encuentra la cocina, la cual a la entrada se encuentra incompleta la postura del piso, por que este se ha deteriorado, lo cual genera un riesgo de caída, y riesgo de lesiones personales ya que en estos bordes se presenta un corte a la persona que por un incidente se golpee en esta zona.

Baldosas deterioradas, ubicadas en la cocina del personal, genera un riesgo de caída y un riesgo de lesión

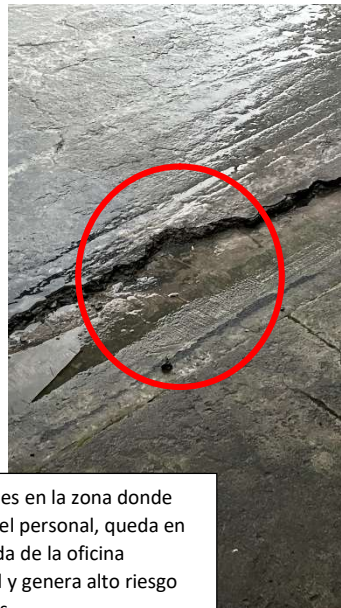
El patio en general, presenta muchos desniveles, que generan el riesgo de caídas, dado que al no ser uniforme la plataforma, esta permite el cambio de niveles, que pueden verse representados en caída de las personas que laboran en este lugar.

Desniveles en la zona donde transita el personal, queda en la entrada de la oficina principal y genera alto riesgo de caídas

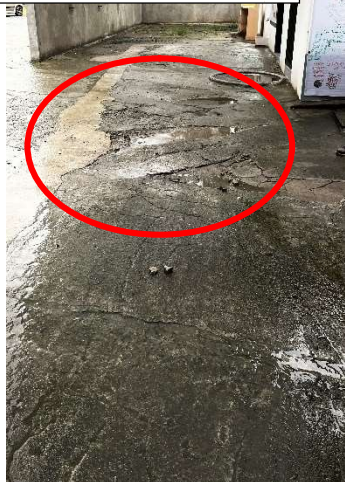
Desniveles en la zona donde transita el personal, queda en la entrada de la zona de reclusión y genera alto riesgo de caídas

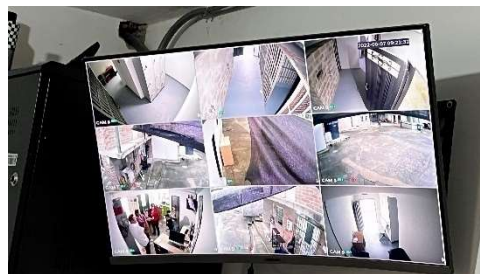
Las cámaras de seguridad, no prestan el servicio adecuado, se evidencia que no se tiene visual a las celdas de los retenidos, sino a los pasillos, y a la puerta, se debe replantear la ubicación de estas, ya que se tiene una buena cantidad de estas, pero so se encuentran ubicadas de una manera que se refleje el beneficio de este material.

Pantalla de las cámaras de seguridad, como comentario macro, no se considera la ubicación del recurso, no se observan las celdas y no se tiene buena visual de la zona de ingreso. Urgente la zona donde se requisan y se evalúa su estado de salud.

1. Realizar la reubicación de las cámaras de seguridad, logrando que estas dejen ver mejor las situaciones que se presentan en el CTP, mejorar la ubicación de la cámara que se encuentra en la oficina donde ingresan los reclusos, ya que esta muestra la puerta y una silla, mas no muestra lo que sucede en el espacio, las cámaras de la parte externa, muestran las poli sombras, y se evidenció que dos cámaras cumplen la misma función solo que en sentido opuesto, no se evidencia por medio de las cámaras lo sucedido en las celdas

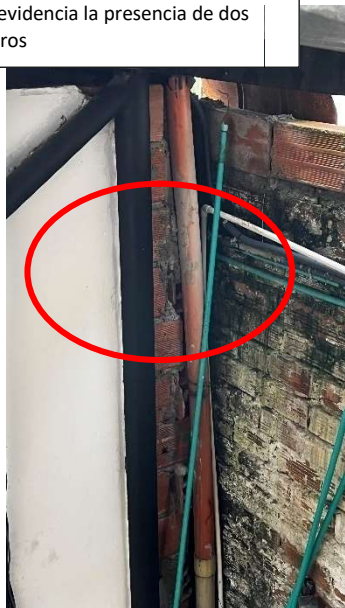
Se evidencia la presencia de dos muros

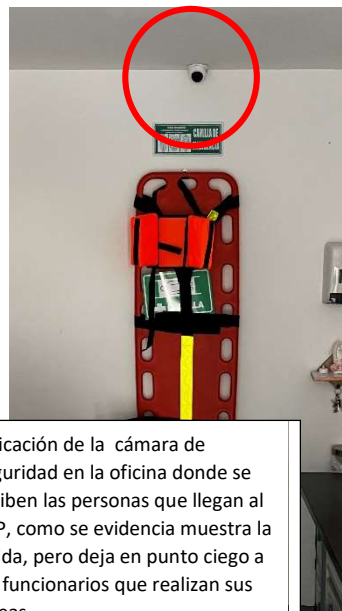
Ubicación de la cámara de seguridad en la oficina donde se reciben las personas que llegan al CTP, como se evidencia muestra la salida, pero deja en punto ciego a los funcionarios que realizan sus tareas
