## INSPECCIÓN DE PUESTOS DE TRABAJO E HIGIENE POSTURAL PERSONERÍA DE ITAGÜÍ

**Empresa:** PERSONERÍA DE ITAGÜÍ  
**DIRECCIÓN:** Carrera 51 # 51-55 Edificio Judicial Piso 5  
**TELEFON:** (604) 3764884  
**FECHA:** 23 de febrero al 28 de marzo de 2022  
**CIUDAD:** Itagüí – Antioquia

**OBJETIVO:** Realizar una Inspección ergonómica e higiene postural a los puestos de trabajo, que permita la identificación oportuna de condiciones ergonómicas desfavorables y factores de riesgo, emitiendo medidas preventivas y correctivas que brinden confort en las actividades desarrolladas, promoviendo así una óptima condición de salud y por ende eficacia y alta productividad.

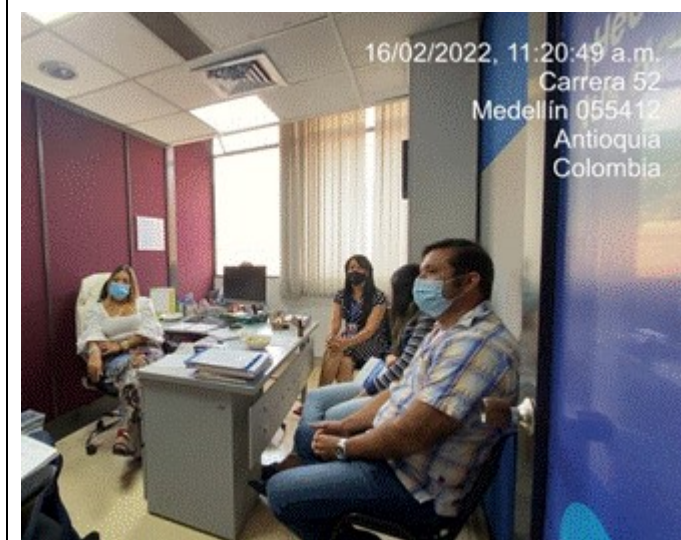
**ANTES**

- ✓ El plano de trabajo es dado por un escritorio diseñado en “L”, con una altura de 74cm.
- ✓ Se encuentra un puesto de trabajo saturado, con elementos que no son necesarios para el desarrollo de las funciones propias del trabajo.
- ✓ Los elementos de uso frecuente se encuentran dentro del alcance de confort.
- ✓ El monitor no se encuentra ubicado frente al colaborador, lo cual le exige un movimiento parcial del cuerpo para realizar su labor y atender al público,
- ✓ El borde superior de la pantalla se encuentra bien ubicado al nivel de los ojos, lo cual evita la flexión prolongada del cuello.

- ✓ El monitor está ubicado a una distancia aproximada de 70cm, con relación al colaborador.
- ✓ El teclado y el mouse se ubican sobre un mismo plano, ambos sobre el escritorio. El teclado se encuentra ubicado de forma diagonal al colaborador.
- ✓ La silla posee mecanismos de graduación en altura. En buen estado.
- ✓ La silla posee espaldar completo, regulable, en buenas condiciones, con dispositivos de graduación de fácil maniobrabilidad.
- ✓ Se observa cableado disperso debajo de la mesa y sobre ésta
- ✓ Debajo de la mesa no se encuentran alojados diferentes tipos de elementos (cajas y otros que limitan la movilidad de los miembros inferiores).
- ✓ Cuenta con descansa pies.
- ✓ No se observan brillos, reflejos en pantalla, que se pueden presentar por la entrada directa de luz natural a través de un ventanal, el cual posee una persiana para control.

Una vez evaluada las condiciones del puesto de trabajo, se interactuó con el colaborador, de tal manera que se aplicó el plan de mejora, logrando solucionar

las condiciones ergonómicas y de higiene postural. Las medidas de mejora aplicadas fueron las siguientes.

- ✓ Reubicación de los objetos considerados innecesarios para el buen funcionamiento del puesto de trabajo.
- ✓ Reubicación del computador, colocándolo de manera frontal al colaborador, obteniendo que este no desarrolle movimientos periódicos y de poca maniobrabilidad, cuando este interactúe con los usuarios que debe atender.
- ✓ Se reubicó y alargó el cableado para que la ubicación del computador se pudiese realizar, este cableado quedo instalado por la parte inferior de la superficie de trabajo, permitiendo que no obstaculice los miembros inferiores del colaborador.

- ✓ Se sugiere una jornada de orden y aseo, donde se identifiquen elementos de uso frecuente y se desechen o reubiquen los no utilizados, pero que alteran el orden del puesto como tal.
- ✓ Capacitación en higiene postural y ergonomía.
- ✓ Realización de pausas activas.
- ✓ Realizar mantenimientos periódicos de la silla, que eviten el deterioro de esta.

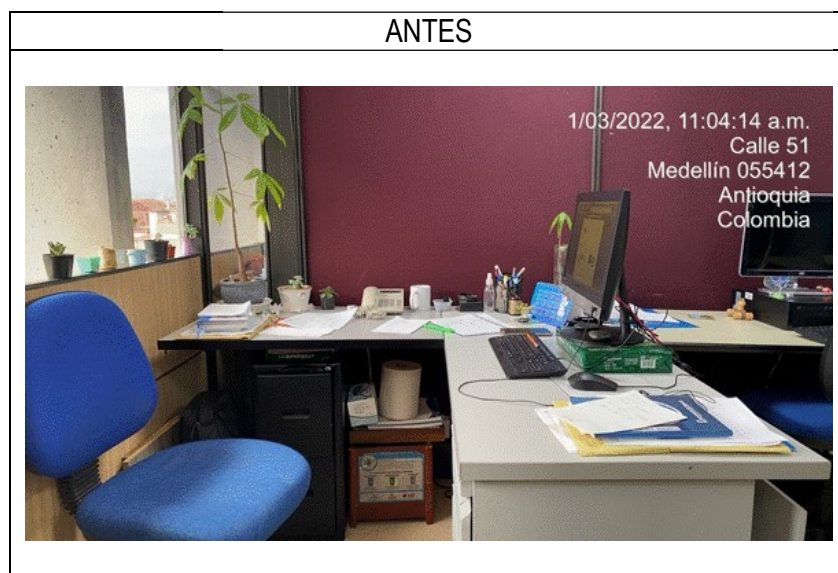
- ✓ El plano de trabajo es dado por un escritorio diseñado en “L”, con una altura de 74cm.
- ✓ Se encuentra un puesto de trabajo un poco saturado, con elementos que no son necesarios para el desarrollo de las funciones propias del trabajo.

- ✓ Los elementos de uso frecuente se encuentran dentro del alcance de confort.
- ✓ El monitor se encuentra ubicado frente al colaborador, lo cual permite una posición frontal a este y la atención de los usuarios que se presentan.

- ✓ El borde superior de la pantalla se encuentra bien ubicado, al nivel de los ojos, lo cual evita la flexión prolongada del cuello.
- ✓ El monitor está ubicado a una distancia aproximada de 70cm, con relación al colaborador.

- ✓ El teclado y el mouse se ubican sobre un mismo plano, ambos sobre el escritorio. El teclado se encuentra ubicado de forma perpendicular al colaborador.

- ✓ La silla posee mecanismos de graduación en altura. En buen estado. No cuenta con apoyabrazos
- ✓ La silla posee espaldar completo, regulable, en buenas condiciones, con dispositivos de graduación de fácil maniobrabilidad.

- ✓ No se observa cableado disperso debajo de la mesa y/o sobre ésta

- ✓ Debajo de la mesa se encuentran alojados algunos tipos de elementos (cajas y otros) que limitan la movilidad de los miembros inferiores.
- ✓ Cuenta con descansa pies.
- ✓ No se observan brillos, reflejos en pantalla, que se pueden presentar por la entrada directa de luz natural a través de un ventanal, el cual posee una persiana para control.

Una vez evaluada las condiciones del puesto de trabajo, se interactuó con el colaborador, de tal manera que se aplicó el plan de mejora, logrando solucionar las condiciones ergonómicas y de higiene postural. Las medidas de mejora aplicadas fueron las siguientes.

- ✓ Reubicación de los objetos considerados innecesarios para el buen funcionamiento del puesto de trabajo.
- ✓ Se realizó una inspección y eliminación de elementos de los cajones, los cuales eran innecesarios para el funcionamiento del puesto de trabajo.
- ✓ Se sacaron los objetos que se encontraban debajo del escritorio, permitiendo una mejor movilidad de los miembros inferiores.
- ✓ Se realizó una limpieza en el escritorio de pocillos, y objetos que se consideran innecesarios en el puesto de trabajo (Orden y aseo).

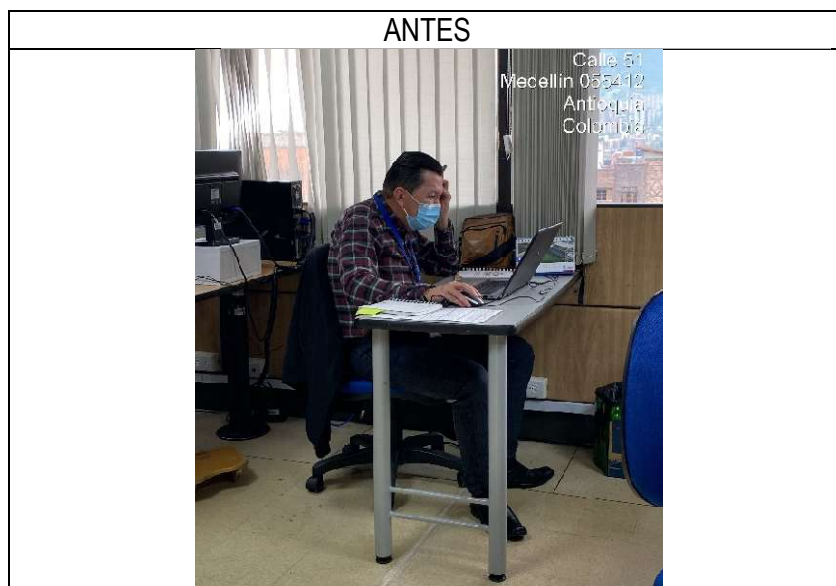
- ✓ El plano de trabajo es dado por un escritorio con una sola superficie, con una altura de 74cm, la cual limita o restringe la movilidad del colaborador.
- ✓ Se encuentra un puesto de trabajo limpio y sin elementos que no sean acordes a los utilizados en su labor (Vasos; adornos, etc.).
- ✓ Carece de cajonera, lo cual hace que el colaborador coloque su bolso de mano encima del puesto de trabajo, reduciendo el espacio de trabajo.
- ✓ Los elementos de uso frecuente se encuentran dentro del alcance de confort.

- ✓ El equipo utilizado por el colaborador, es portátil, el cual carece de una base que permita que la altura del borde la pantalla, se ubique frente a la línea de los ojos, haciendo que el colaborador incline el cuello y la espalda para ajustarse a la visual de la pantalla.

- ✓ El borde superior de la pantalla no se encuentra bien ubicado, al nivel de los ojos, lo cual genera una flexión prolongada del cuello.
- ✓ El teclado y el mouse se ubican sobre un mismo plano, ambos sobre el escritorio. El teclado es el mismo del equipo, lo cual genera fatiga al colaborador en jornadas amplias de trabajo.

- ✓ La silla posee mecanismos de graduación en altura. En buen estado.
- ✓ La silla posee espaldar completo, regulable, en buenas condiciones, con dispositivos de graduación de fácil maniobrabilidad. No cuenta con apoyabrazos

- ✓ No se observa cableado disperso debajo de la mesa y/o sobre ésta
- ✓ Debajo de la mesa no se encuentran alojados diferentes tipos de elementos (cajas y otros que limitan la movilidad de los miembros inferiores).

- ✓ NO cuenta con descansa pies.
- ✓ No se observan brillos, reflejos en pantalla, que se pueden presentar por la entrada directa de luz natural a través de un ventanal, el cual posee una persiana para control.

- ✓ Se recomienda la adaptación por parte del colaborador o en su defecto del contratante, de una base para el computador, la cual permitirá la correcta posición del colaborador, reduciendo la inclinación de cuello y espalda prolongada, y permitiendo una mejor higiene postural del colaborador.

- ✓ Una vez adecuada o instalada la base del computador portátil, se hace necesaria la adaptación de un teclado que permita que este se coloque en un mismo plano con el mouse.

- ✓ Se recomienda la implementación de un descansa pies.
- ✓ Se recomienda la reubicación del bolso persona, que le permita obtener mejor espacio para realizar sus labores.

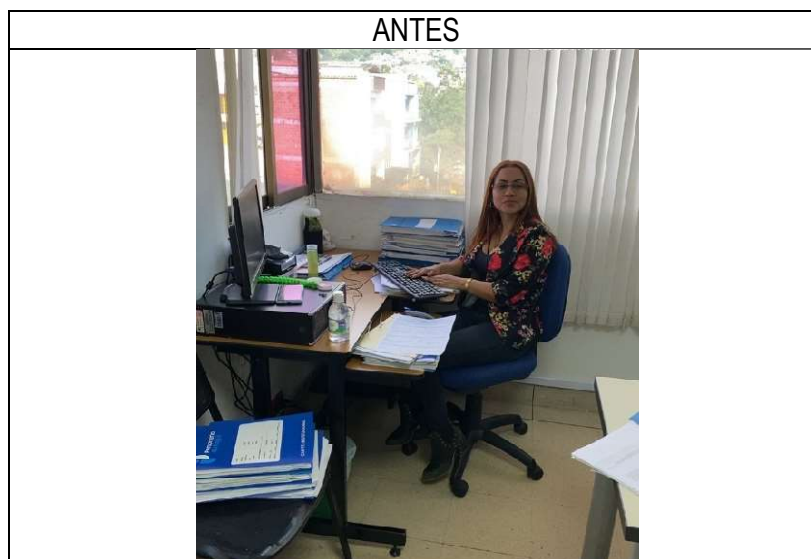
- ✓ El plano de trabajo es dado por un escritorio recto, de poca superficie de trabajo, con una altura de 74cm. Cuenta con una división en uno de sus extremos, que no permite que el escritorio tenga una sola superficie.

- ✓ Se encuentra un puesto de trabajo debido a su tamaño, se encuentra saturado con los documentos necesarios para el desarrollo de las funciones propias del trabajo.

- ✓ Los elementos de uso frecuente se encuentran dentro del alcance más no presentan un buen confort.
- ✓ El monitor no se encuentra ubicado frente al colaborador, lo cual le exige un movimiento parcial del cuerpo para realizar su labor y atender al público,

- ✓ El teclado y el mouse se ubican sobre un mismo plano, ambos sobre el escritorio. El teclado se encuentra ubicado de forma diagonal al colaborador, y debido a la saturación del puesto de trabajo, se coloca encima de documentos, que no permiten una posición estable de este.

- ✓ No se observa cableado disperso debajo de la mesa y/o sobre ésta, pero debe ser reorganizado, instalándole una coraza que permita canalizarlos y evitar posibles enredos con los miembros inferiores

- ✓ Debajo de la mesa se encuentra una plataforma que no se utiliza, pero si genera la limitación de los movimientos de los miembros inferiores.
- ✓ No cuenta con descansa pies.

- ✓ No cuenta con el suficiente espacio para la movilidad, ya que, en la parte posterior de ella, se ubica otro puesto de trabajo que le reduce o limita sus movimientos.

- ✓ Se recomienda el cambio del escritorio completo, por uno que no cuente con dos niveles, y permita la mejor adecuación de los elementos necesarios para la realización de la labor.

- ✓ También este cambio debe eliminar el obstáculo que se encuentra en la parte inferior, que le impide el libre movimiento de sus miembros inferiores.

- ✓ Se debe realizar la reubicación de este puesto de trabajo, en un lugar que permita el libre movimiento del colaborador, y que esto ayude a mejorar sus condiciones ergonómicas y de bienestar laboral.

- ✓ Se recomienda la implementación de un descansa pies.

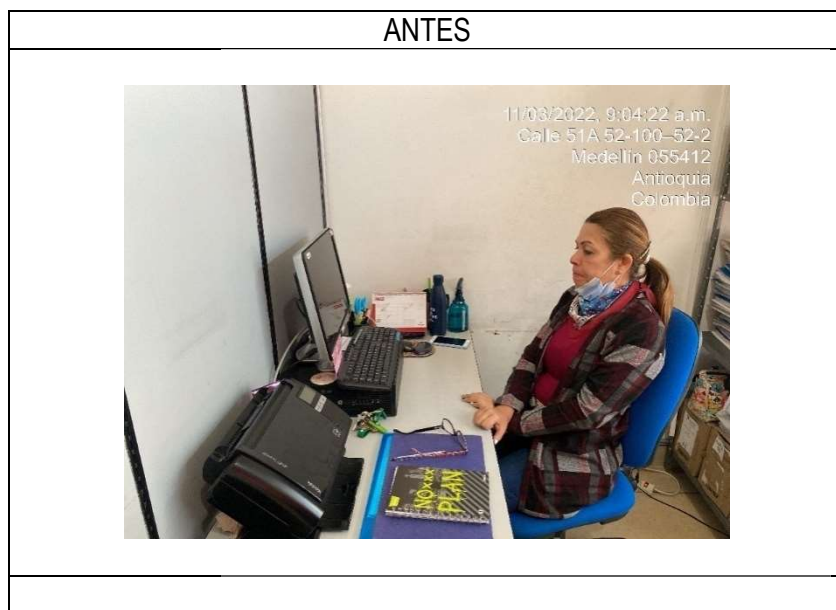
- ✓ El plano de trabajo es dado por un escritorio recto, con buena superficie de trabajo, con una altura de 74cm.
- ✓ Se encuentra un puesto saturado con los documentos necesarios para el desarrollo de las funciones propias del trabajo.
- ✓ Los elementos de uso frecuente se encuentran dentro del alcance de confort.
- ✓ El monitor se encuentra ubicado frente al colaborador, lo cual no exige un movimiento parcial del cuerpo para realizar su labor y atender al público,
- ✓ El borde superior de la pantalla se encuentra bien ubicado al nivel de los ojos, lo cual evita la flexión prolongada del cuello.

- ✓ El monitor está ubicado a una distancia aproximada de 70cm, con relación al colaborador.
- ✓ El teclado y el mouse se ubican sobre un mismo plano, ambos sobre el escritorio.

- ✓ La silla posee mecanismos de graduación en altura. En buen estado.
- ✓ La silla posee espaldar completo, regulable, en buenas condiciones, con dispositivos de graduación de fácil maniobrabilidad. No cuenta con apoya brazos

- ✓ Se observa cableado disperso debajo de la mesa y/o sobre ésta, pero debe ser reorganizado, instalándole una coraza que permita canalizarlos y evitar posibles enredos con los miembros inferiores. Se presenta un riesgo eléctrico debido a una conexión eléctrica que no cuenta con protección, y de esta se desprende la conexión de los equipos que se utilizan para el desarrollo de su labor (PC, repetidora de WIFI, entre otros).

- ✓ Debajo de la mesa se encuentra un cajón personal, que restringe la movilidad de los miembros inferiores.
- ✓ Cuenta con descansa pies.
- ✓ No se observan brillos, reflejos en pantalla.

- ✓ Se liberó el escritorio de elementos que no son necesarios para realizar las funciones propias del puesto de trabajo.
- ✓ Se retiraron los elementos que obstaculizaban los miembros inferiores debajo del escritorio
- ✓ Se realizó la desconexión del toma corriente que generaba el riesgo eléctrico, eliminando este riesgo
- ✓ Se reacomodaron los elementos que están en el escritorio, de tal manera que le permitiera una mejor ubicación de los objetos propios del trabajo, generándole un mejor confort y ambiente laboral.
- ✓ Se eliminaron los elementos que no eran necesarios (repetidora de WIFI, conexión eléctrica, cableado a lo largo del escritorio).

- ✓ Se sugiere una jornada de orden y aseo, donde se identifiquen elementos de uso frecuente y se desechen o reubiquen los no utilizados, pero que alteran el orden del puesto como tal.
- ✓ Capacitación en higiene postural y ergonomía.
- ✓ Realización de pausas activas.
- ✓ Realizar mantenimientos periódicos de la silla, que eviten el deterioro de esta.
- ✓ Se recomienda la implementación de un descansa pies.

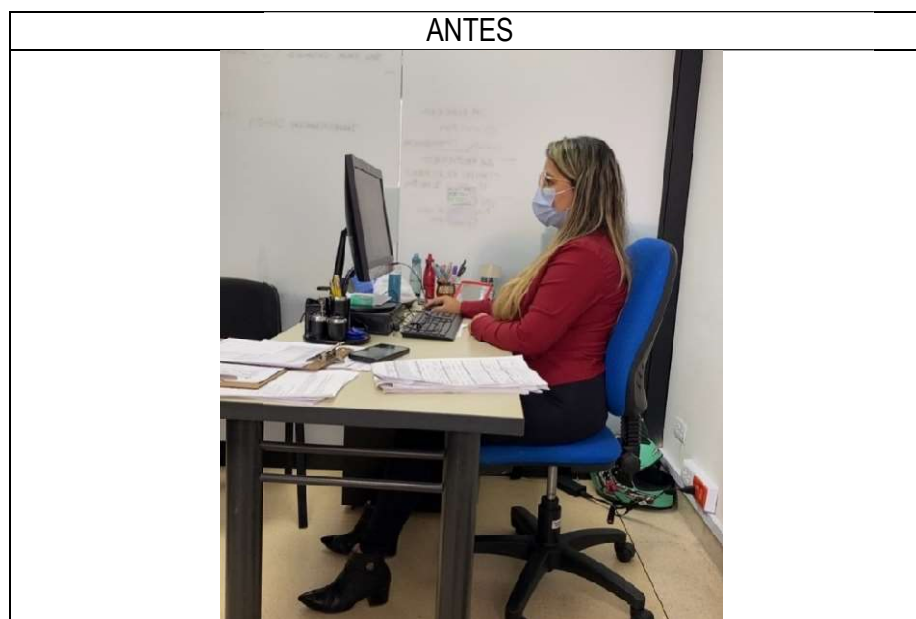
- ✓ El plano de trabajo es dado por un escritorio recto, con buena superficie de trabajo, con una altura de 74cm.
- ✓ Se encuentra un con los documentos necesarios para el desarrollo de las funciones propias del trabajo.

- ✓ Los elementos de uso frecuente se encuentran dentro del alcance de confort.
- ✓ El monitor se encuentra ubicado frente al colaborador, lo cual no exige un movimiento parcial del cuerpo para realizar su labor y atender al público,

- ✓ El borde superior de la pantalla se encuentra bien ubicado al nivel de los ojos, lo cual evita la flexión prolongada del cuello.
- ✓ El monitor está ubicado a una distancia aproximada de 70cm, con relación al colaborador.

- ✓ El teclado y el mouse se ubican sobre un mismo plano, ambos sobre el escritorio.
- ✓ La silla posee mecanismos de graduación en altura. En buen estado.

- ✓ La silla posee espaldar completo, regulable, en buenas condiciones, con dispositivos de graduación de fácil maniobrabilidad. No cuenta con apoya brazos

- ✓ No se observa cableado disperso debajo de la mesa y/o sobre ésta.
- ✓ Debajo de la mesa no se encuentran objetos que restringen la movilidad de los miembros inferiores.

- ✓ No cuenta con descansa pies.

- ✓ No se observan brillos, reflejos en pantalla.

- ✓ Se sugiere una jornada de orden y aseo, donde se identifiquen elementos de uso frecuente y se desechen o reubiquen los no utilizados, pero que alteran el orden del puesto como tal.
- ✓ Capacitación en higiene postural y ergonomía.
- ✓ Realización de pausas activas.
- ✓ Realizar mantenimientos periódicos de la silla, que eviten el deterioro de esta.
- ✓ Se recomienda la implementación de un descansa pies.

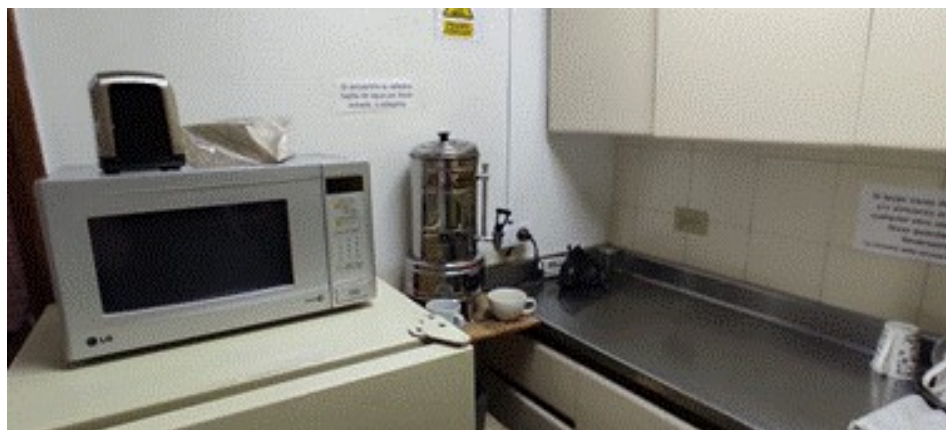
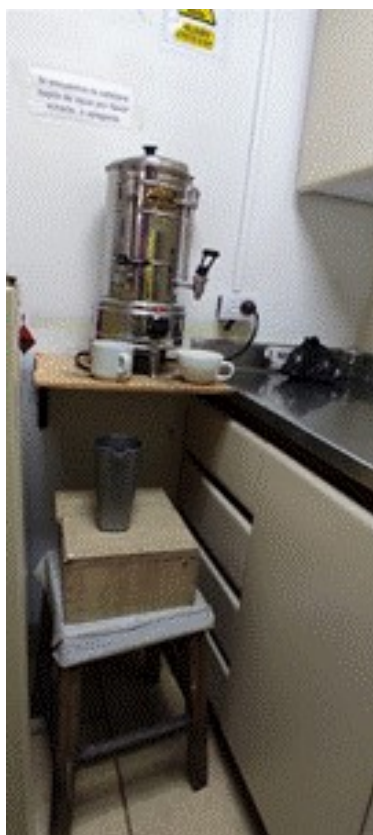
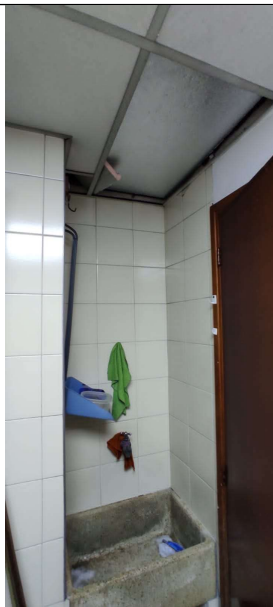
**ANTES**

- ✓ El plano de trabajo es dado por un mesón con lavaplatos, con buena superficie de trabajo, con una altura de 74cm.
- ✓ Se encuentra en orden, limpio y sin objetos que obstaculicen las labores cotidianas.

- ✓ Se evidencia una mala ubicación de la cafetera, ya que esta se encuentra en una base inestable, que permite el movimiento de esta, con posibilidad de caída. Se evidencia un riesgo de golpe y quemadura al colaborador. Está ubicada sobre una base de madera la cual es un medio de propagación de incendio.

- ✓ Para alcanzar los objetos superiores el colaborador se debe levantar en un butaco de madera, el cual no contempla normas de seguridad, genera riesgo de caída.

- ✓ En la parte superior del techo, se encuentra un daño, el cual debe ser reparado.
- ✓ El espacio de trabajo no es el suficiente, debido al espacio que ocupa la nevera, y la posición de la puerta no le permite un buen movimiento.

- ✓ No cuenta con zona de descanso
- ✓ En la parte superior de las gavetas superiores, se evidencian objetos que se deben reubicar

Una vez evaluada las condiciones del puesto de trabajo, se interactuó con el colaborador, y se estableció un plan de mejora para este puesto de trabajo, logrando la reubicación de implementos peligrosos y la organización de los alimentos y útiles de aseo, permitiendo la separación de estos.

- ✓ Se sugiere una jornada de orden y aseo, donde se identifiquen elementos de uso frecuente y se desechen o reubiquen los no utilizados, pero que alteran el orden del puesto como tal.
- ✓ Capacitación en higiene postural y ergonomía.
- ✓ Realización de pausas activas.
- ✓ Se recomienda la modificación del sentido en el que se abre la puerta, teniendo en cuenta el espacio reducido en el que se ejecuta la labor
- ✓ Se recomienda cambiar la cafetera, por una que permita unas mejores condiciones, que evite una posible quemadura al colaborador, y su reubicación, que no permita que esta se caiga encima del colaborador

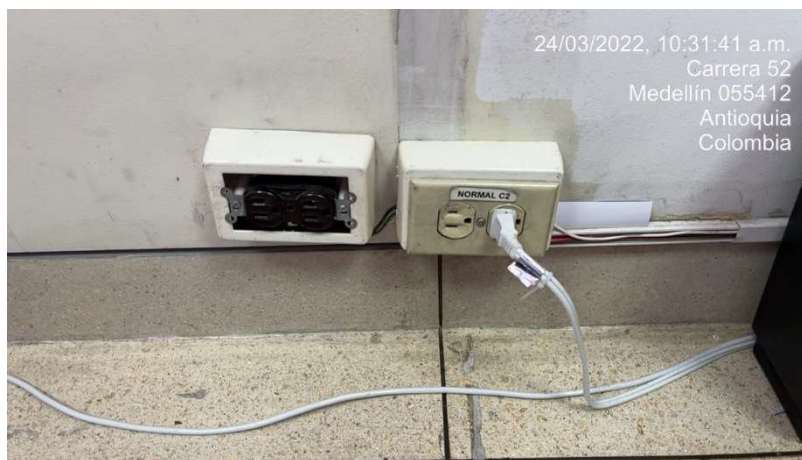
ANTES

- ✓ El punto eléctrico destinado para el puesto de trabajo, se encuentra sin protección generando un riesgo eléctrico.

Una vez evaluada las condiciones del puesto de trabajo, se interactuó con el colaborador, de tal manera que se aplicó el plan de mejora, logrando solucionar las condiciones ergonómicas y de higiene postural. Las medidas de mejora aplicadas fueron las siguientes.

- ✓ Se sugiere una jornada de orden y aseo, donde se identifiquen elementos de uso frecuente y se desechen o reubiquen los no utilizados, pero que alteran el orden del puesto como tal.
- ✓ Capacitación en higiene postural y ergonomía.
- ✓ Realización de pausas activas.
- ✓ Realizar mantenimientos periódicos de la silla, que eviten el deterioro de esta.
- ✓ Se recomienda mejorar las condiciones del punto eléctrico que permitan la mitigación del riesgo.
- ✓ Se recomienda mejorar las instalaciones eléctricas en el sentido de acomodar, alargar o reemplazar los cables, según sea necesario, para poder retirar la CPU de la parte inferior del escritorio y esto permita

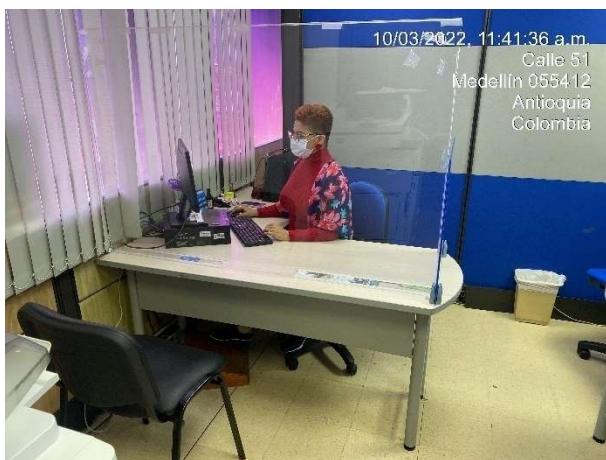
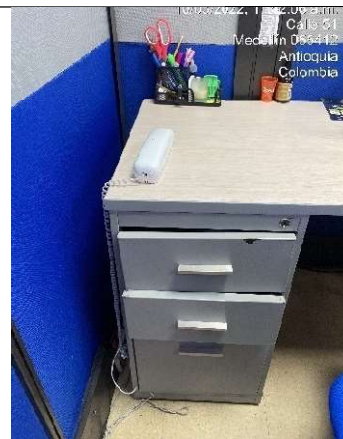
**ANTES**

- ✓ Las puertas de los archivadores, no funcionan, estos no cierran correctamente, lo cual ocasiona un riesgo de golpe en los miembros inferiores de los colaboradores.

Una vez evaluada las condiciones del puesto de trabajo, se interactuó con el colaborador, dándole una capacitación respecto a higiene postural, y orden y aseo. Con el tema de los archivadores, no se pudo realizar un plan de mejoramiento inmediato, debido a que este proceso necesita un mantenimiento

- ✓ Capacitación en higiene postural y ergonomía.
- ✓ Realización de pausas activas.
- ✓ Realizar mantenimientos periódicos de la silla, que eviten el deterioro de esta.
- ✓ Se recomienda realizar el mantenimiento de los archivadores para que este mitigue el riesgo de golpes al que se exponen los colaboradores.
- ✓ Se recomienda realizar un arreglo en el ducto del aire, ya que este genera un riesgo de caída de objetos, debido a su condición actual.

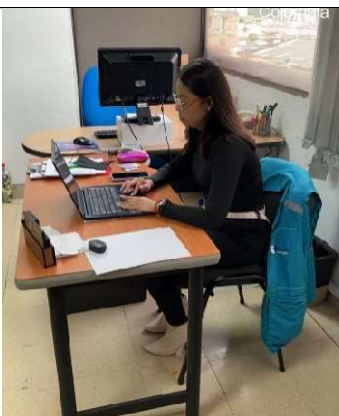
**DESPÚES**

- ✓ No cuenta con archivadores para la ubicación de los elementos de uso frecuente

Una vez evaluada las condiciones del puesto de trabajo, se interactuó con el colaborador, dándole una capacitación respecto a higiene postural, y orden y aseo. Con el tema de la silla y del computador, no se pudo realizar un plan de mejoramiento inmediato, debido a que se necesita un proceso de adquisición de la silla ergonómica y de los demás elementos necesarios para mejorar las condiciones de higiene postural.

- ✓ Realizar capacitación en higiene postural
- ✓ Realización de pausas activas.
- ✓ Se recomienda el cambio inmediato de la silla, por una que cumpla con las características ergonómicas, que brinden un confort para desarrollar una labor prolongada.
- ✓ Se recomienda dotar de un descasa pies al colaborador
- ✓ Se recomienda la adaptación por parte del colaborador o en su defecto del contratante, de una base para el computador, la cual permitirá la correcta posición del colaborador, reduciendo la inclinación de cuello y espalda prolongada, y permitiendo una mejor higiene postural del colaborador.
