INFORME DE INSPECCIÓN ARCHIVO

Realizar un diagnóstico de seguridad y salud en el trabajo general del estado del archivo central de la personería municipal de Itagüí.

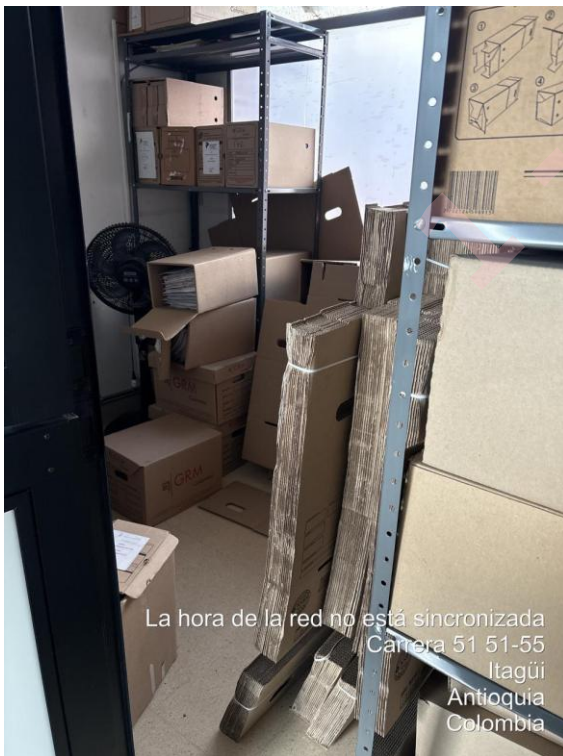
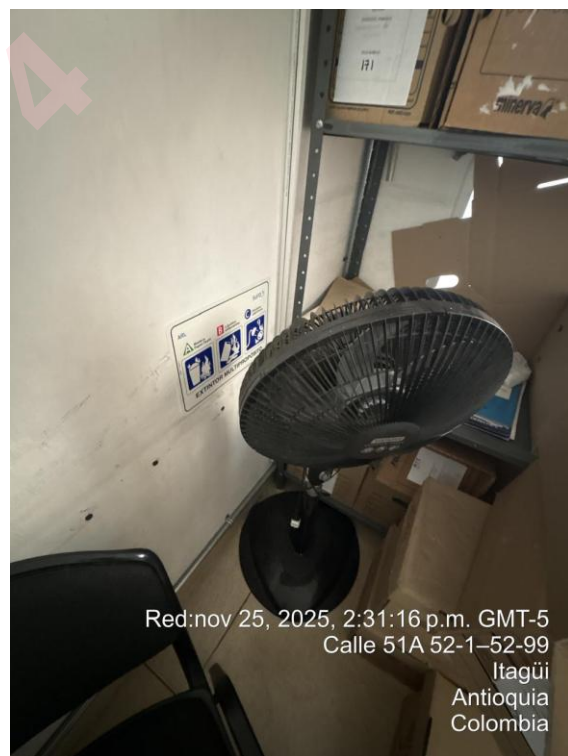
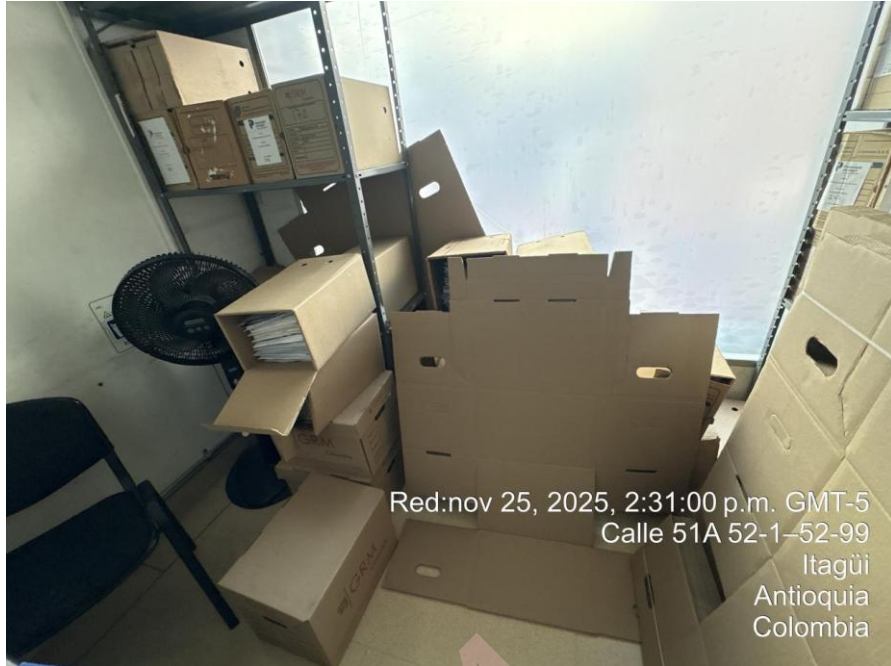
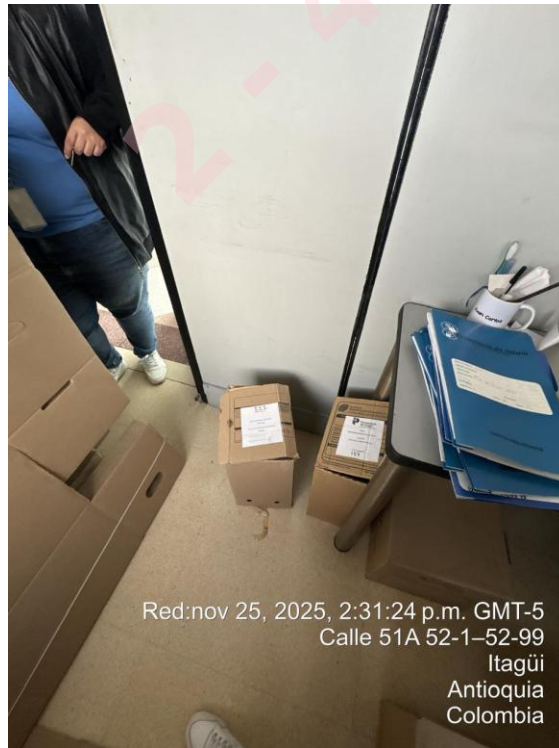
Al realizar la inspección de zona se pudo evidenciar falencias en el orden y aseo del área con los siguientes aspectos:

- Se evidencia que el acceso al cuarto de archivo se encuentra limitado por el almacenamiento de cajas
- La zona se encuentra con mucho desorden lo que puede generar un riesgo en la salud de los funcionarios por colapso de elementos, tropezones y caídas, pérdida de información por mal almacenamiento y riesgo de incendio.
- El ventanal que da a la zona externa del edificio se encuentra agrietado generando riesgo de desmoronamiento.

- No se evidencia extintor en el área

- Se recomienda que los materiales más pesados estén abajo, evitar cargar la parte superior con peso innecesario, mantener la estabilidad y verticalidad del arrume.

- Se recomienda realizar una redistribución del espacio de acuerdo con el tamaño y ubicación de las estanterías, de modo que se pueda tener mejor circulación

- Adquirir un extintor tipo ABC y ubicarlo en el área.
- Realizar arrumes con una altura que no superen 1.50 o 1.80 m, siempre y cuando las cajas se encuentren en buen estado.

- Apilar un máximo de 4 a 5 cajas por columna, dependiendo de su resistencia.
- No apilar si las cajas están débiles o deformadas.
- Evitar el levantamiento de cargas con elevación de brazos por encima de los hombros

- Hacer uso de herramientas mecánicas para el traslado de cajas
- Adoptar una postura adecuada al momento de realizar cargas manuales y cumplir con los límites de peso permisible (Hombres 25 kg – Mujeres 12 kg)

- Señalizar la zona del archivo según la ubicación de la información almacena de forma que facilite la ubicación de estos.
- Dejar un espacio entre las cajas apiladas y estanterías ubicadas en la zona del ventanal, de forma que se evite el apoyo de la zona para disminuir el riesgo de colapso de la estructura agrietada.

- Realizar verificación constante del estado del ventanal y enviar un reporte con la novedad a la dependencia de Infraestructura de Alcaldía Municipal.
